Inspeção visual de danos em estruturas históricas com recurso a drones

FLIGHT RESOURCE CENTER

Gebze Technical University

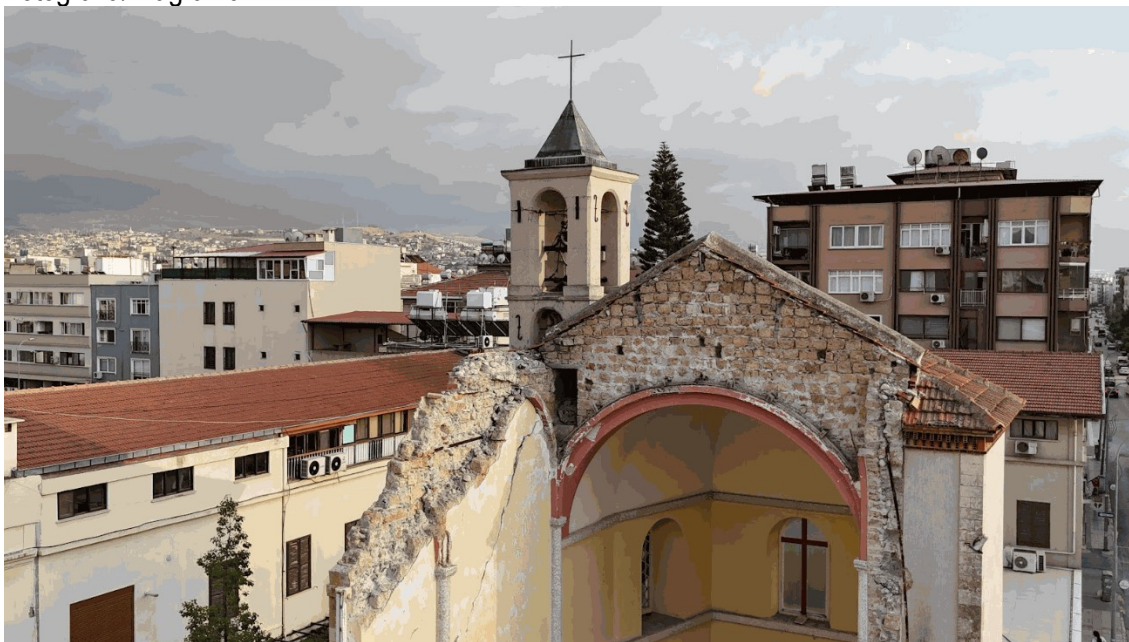
**Figura 1.** Vista geral dos danos causados por um sismo que afetam uma estrutura histórica, destacando as áreas que não são seguras para inspeção direta.

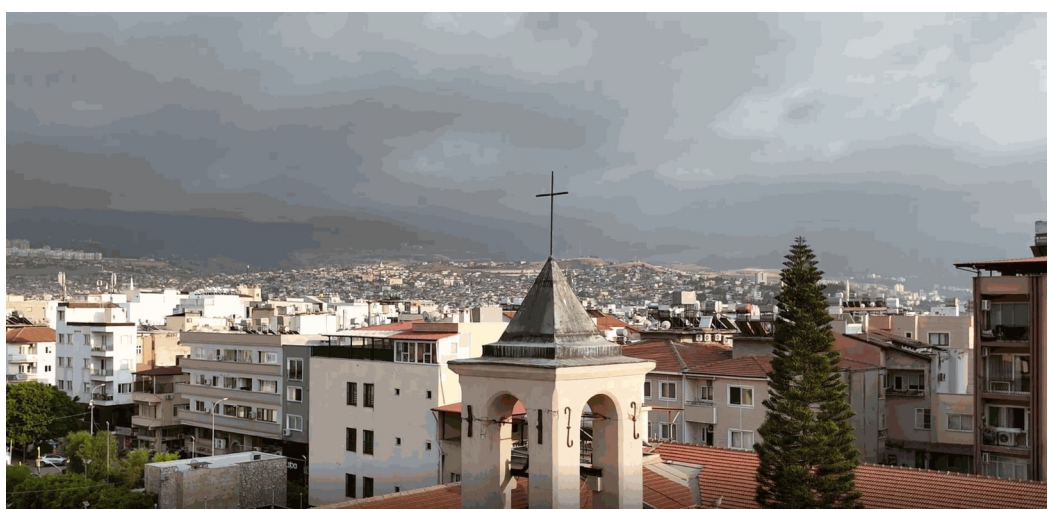
**Figura 2.** Vista aérea que mostra uma estrutura histórica no respetivo contexto urbano circundante após um sismo.

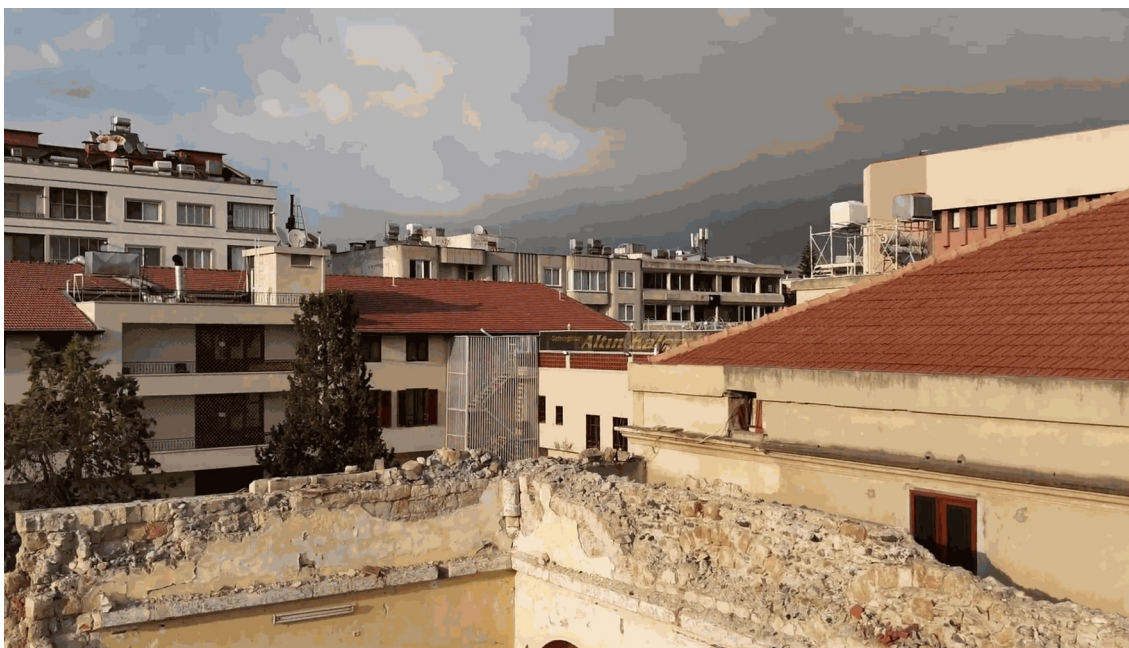
**Figura 3.** Vista de contexto que mostra a relação entre uma estrutura histórica danificada e os edifícios circundantes após um sismo.

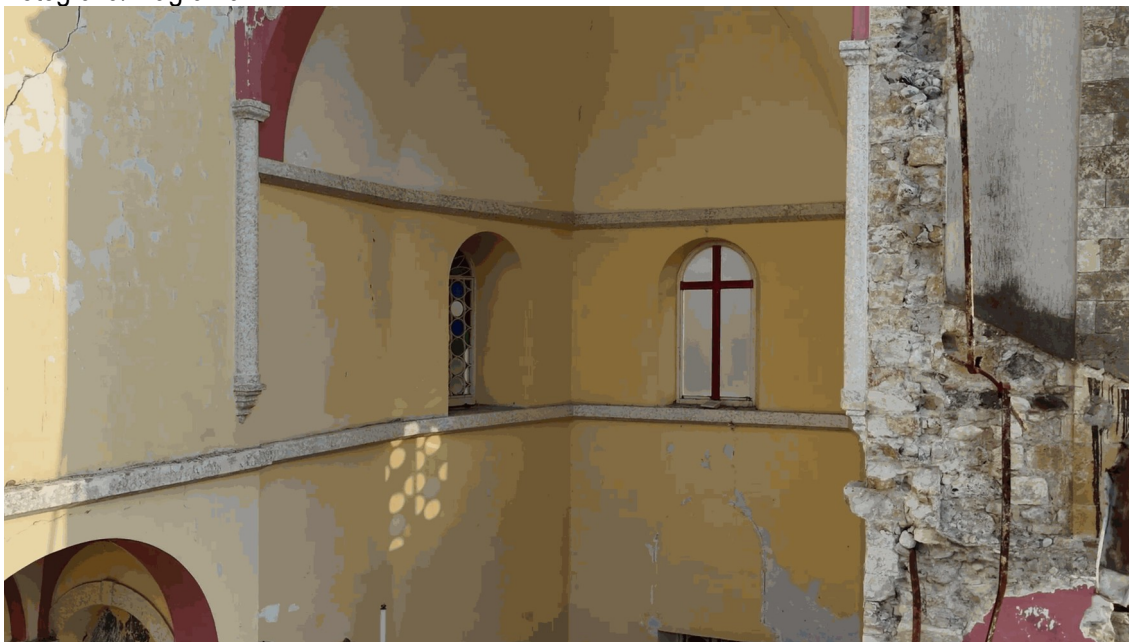
**Figura 4.** Vista interior que mostra danos visíveis relacionados com sismos nas superfícies e áreas decorativas de uma estrutura histórica.

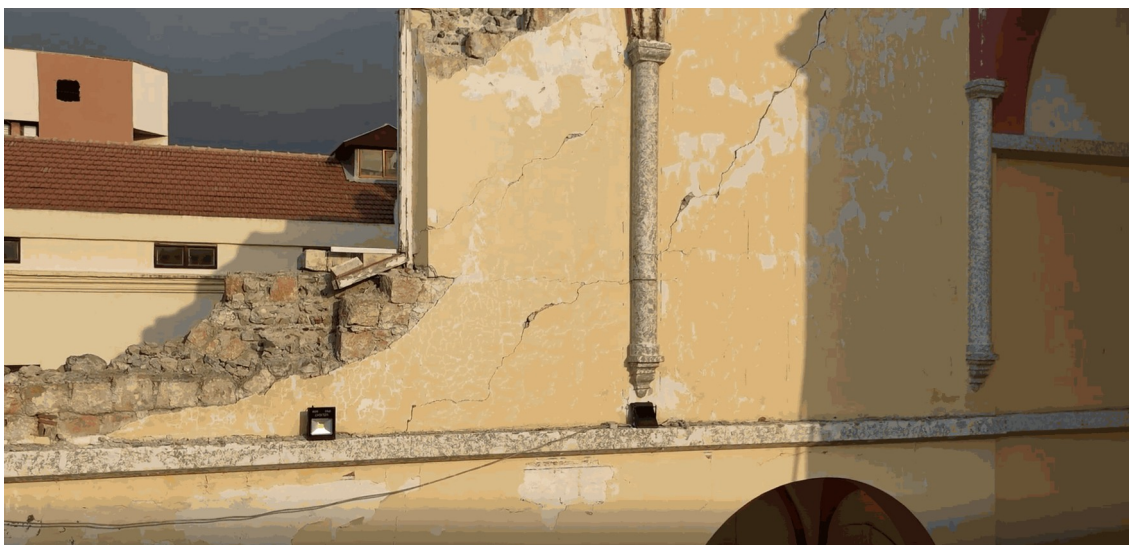
**Figura 5.** Fissuração visível relacionada com sismos nas paredes de uma estrutura histórica, ilustrando os padrões de danos identificados durante a inspeção visual.

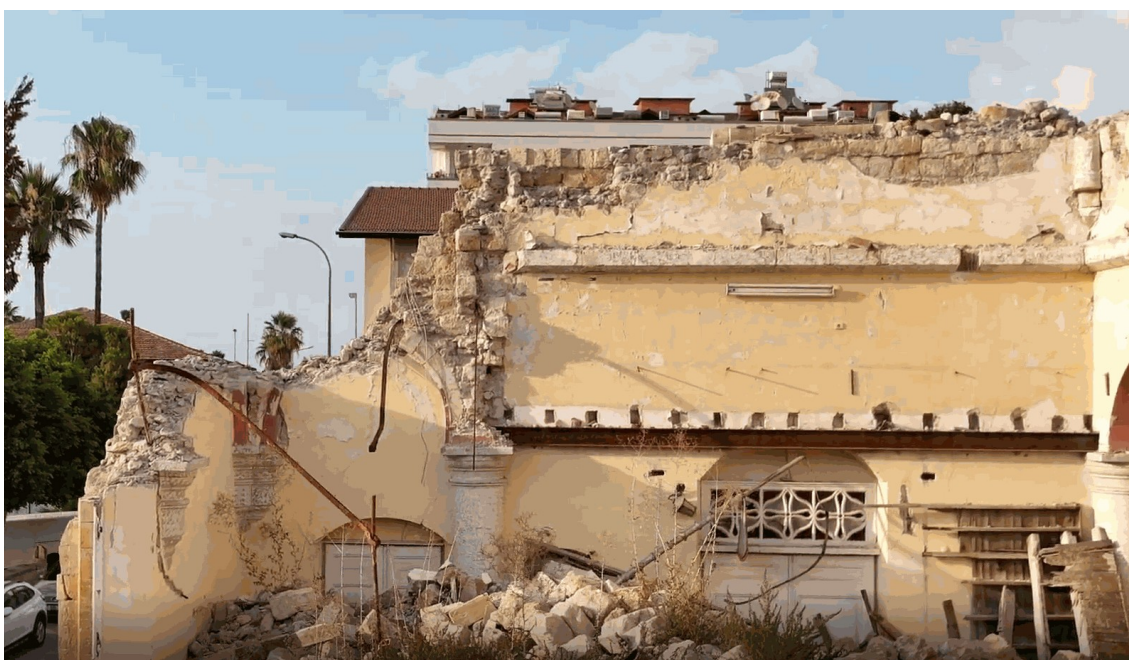
**Figura 6.** Vista de pormenor que mostra danos visíveis relacionados com sismos numa estrutura histórica, destacando áreas de separação e fissuração superficial.

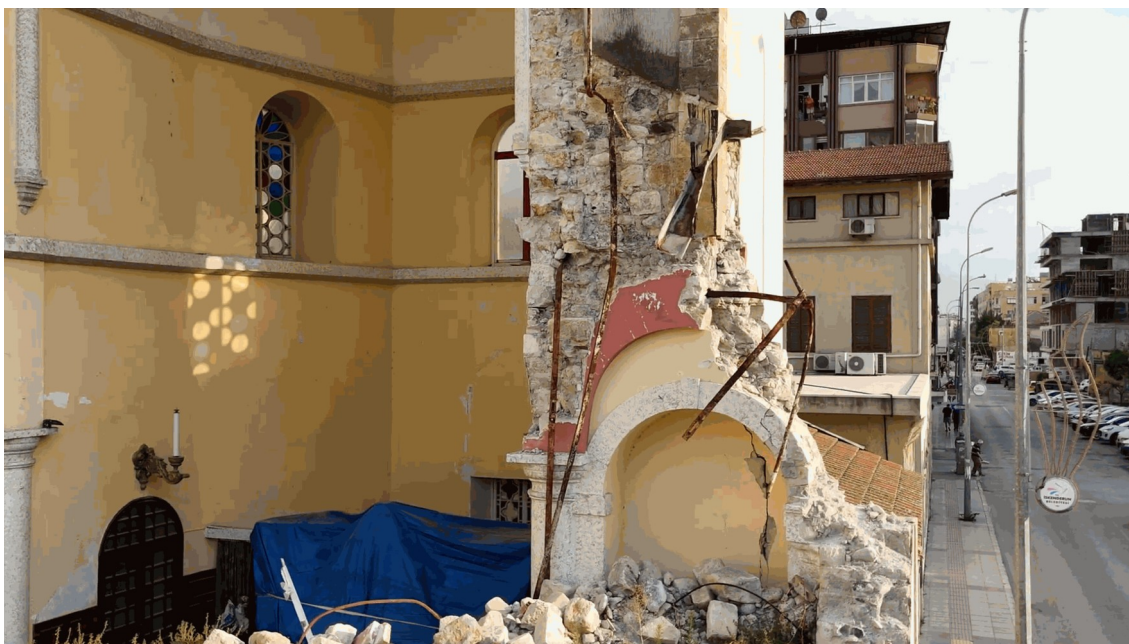
**Figura 7.** Vista que mostra danos visíveis relacionados com sismos numa estrutura histórica, com elementos deslocados e áreas superficiais instáveis.

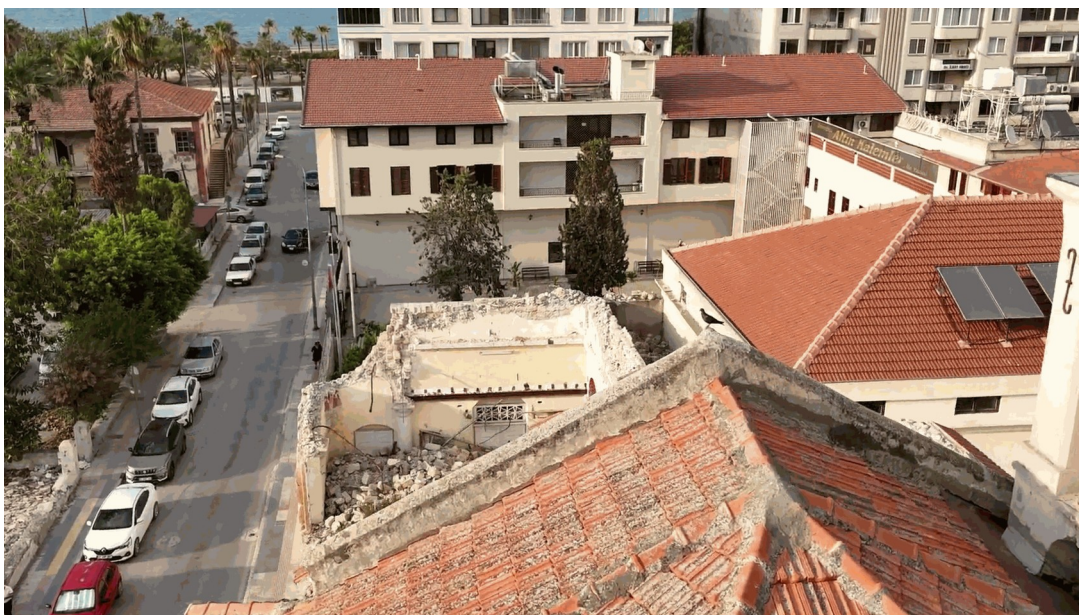
**Figura 8.** Vista geral obtida por drone que mostra danos causados por um sismo numa estrutura histórica e o contexto circundante durante a inspeção visual.

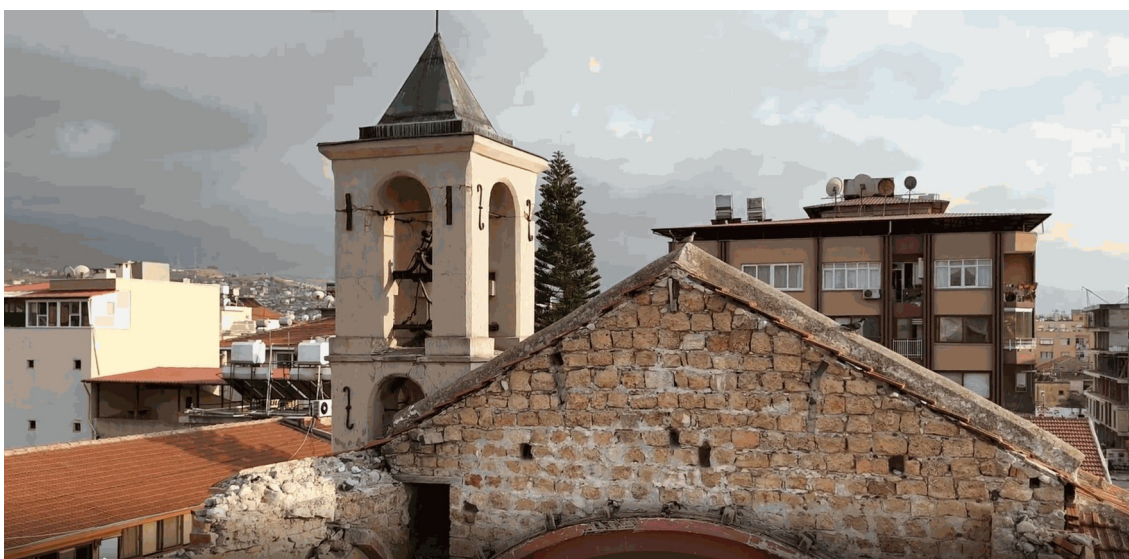
**Figura 9.** Vista intermédia obtida por drone, utilizada para documentar danos visíveis causados por um sismo nas partes superiores de uma estrutura histórica durante a inspeção.

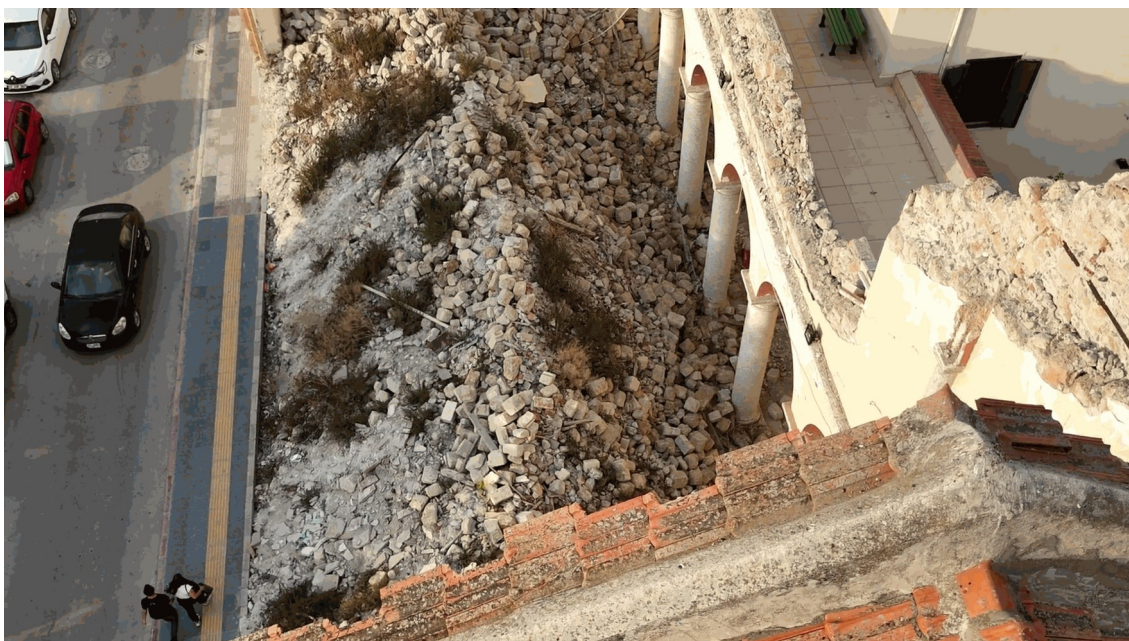
**Figura 10.** Vista vertical obtida por drone que mostra o colapso relacionado com um sismo e a acumulação de detritos no interior de uma estrutura histórica durante a inspeção visual.

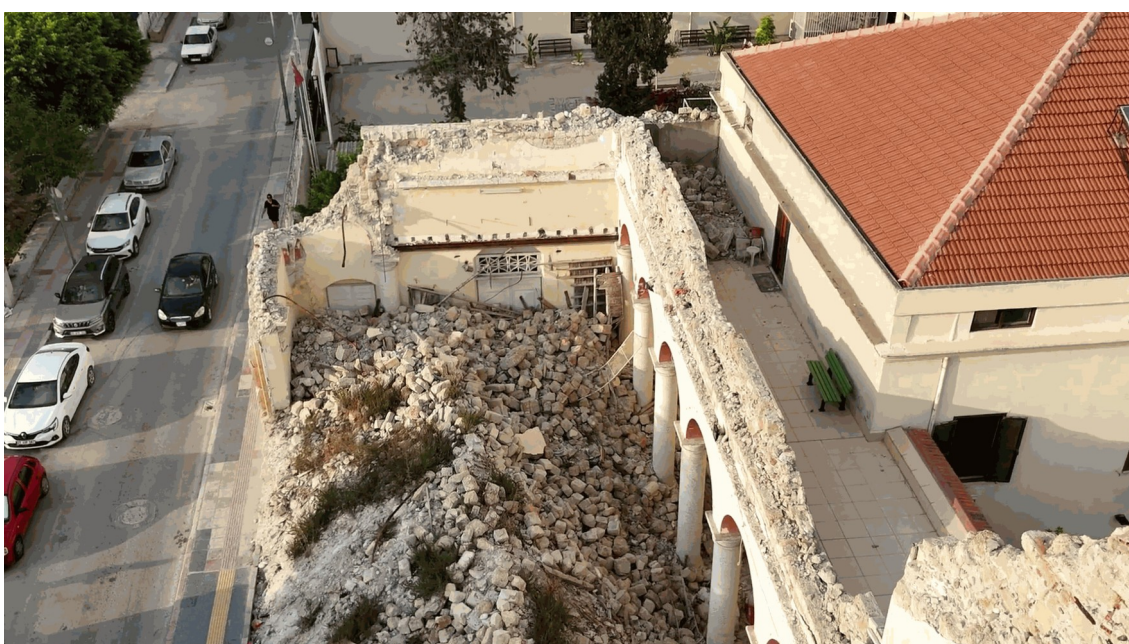
**Figura 11.** Vista vertical obtida por drone que destaca a distribuição de detritos relacionada com um sismo ao longo de uma estrutura histórica durante a inspeção visual.

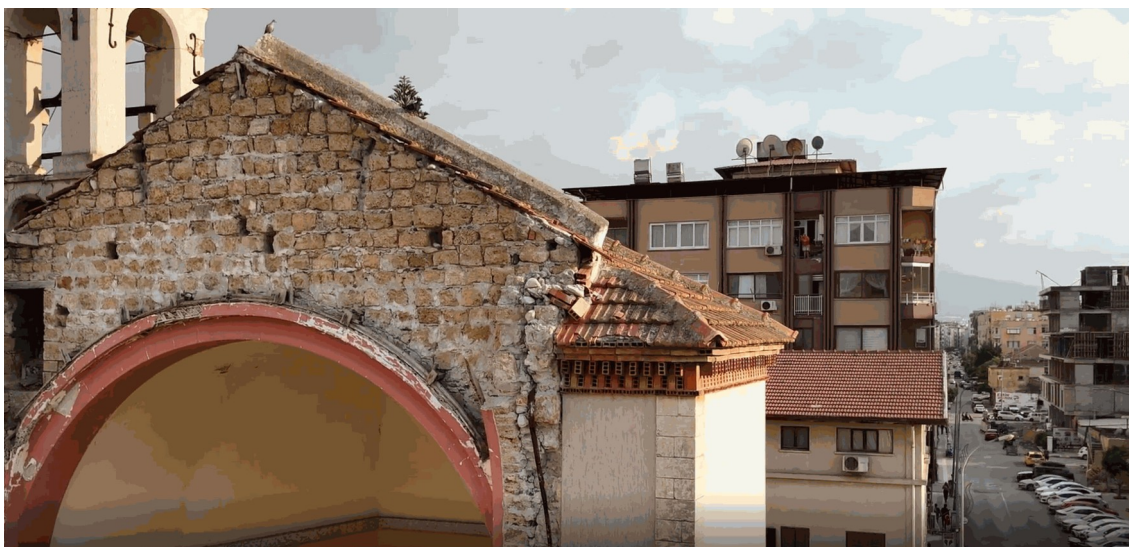
**Figura 12.** Vista obtida por drone durante a passagem final de inspeção, que mostra instabilidade relacionada com um sismo nas partes superiores de uma estrutura histórica.
