Deprem sonrası betonarme binaların performansının dron ile görsel deęerlendirmesi

UÇUŞ KAYNAK MERKEZİ

Gebze Teknik Üniversitesi

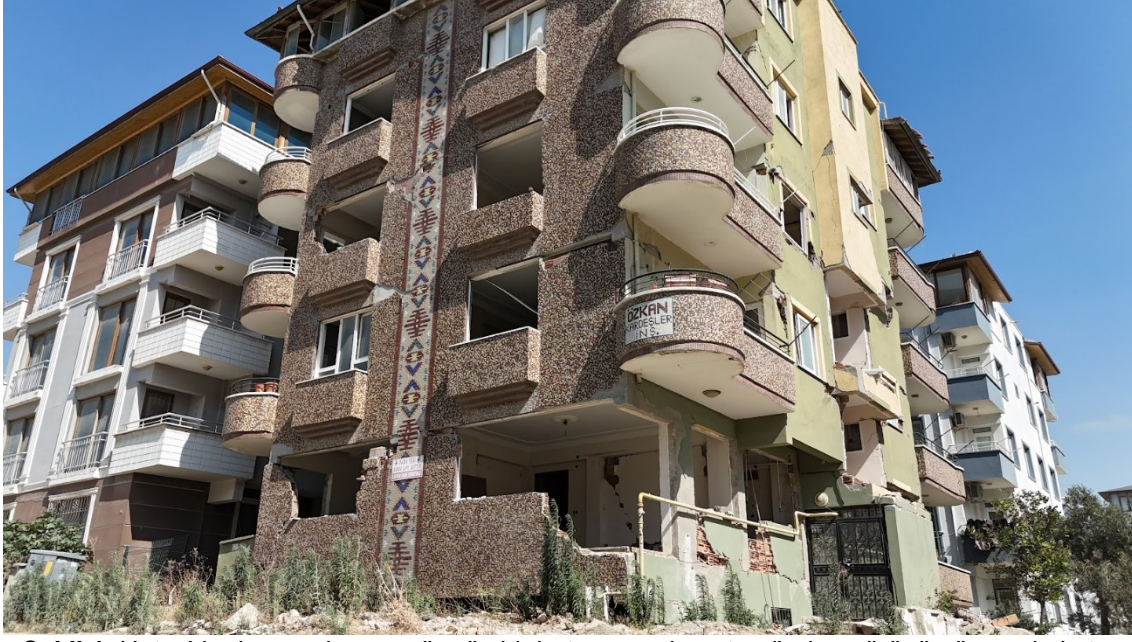
**Şekil 1.** Hatay'da deprem hasarı görmüş bir betonarme konutun önden görünümü; zemin katın kısmen çökmesi ve cephedeki çatlaklar, tipik deprem sonrası bina hasarlarını ve buna bağlı güvenlik risklerini göstermektedir.

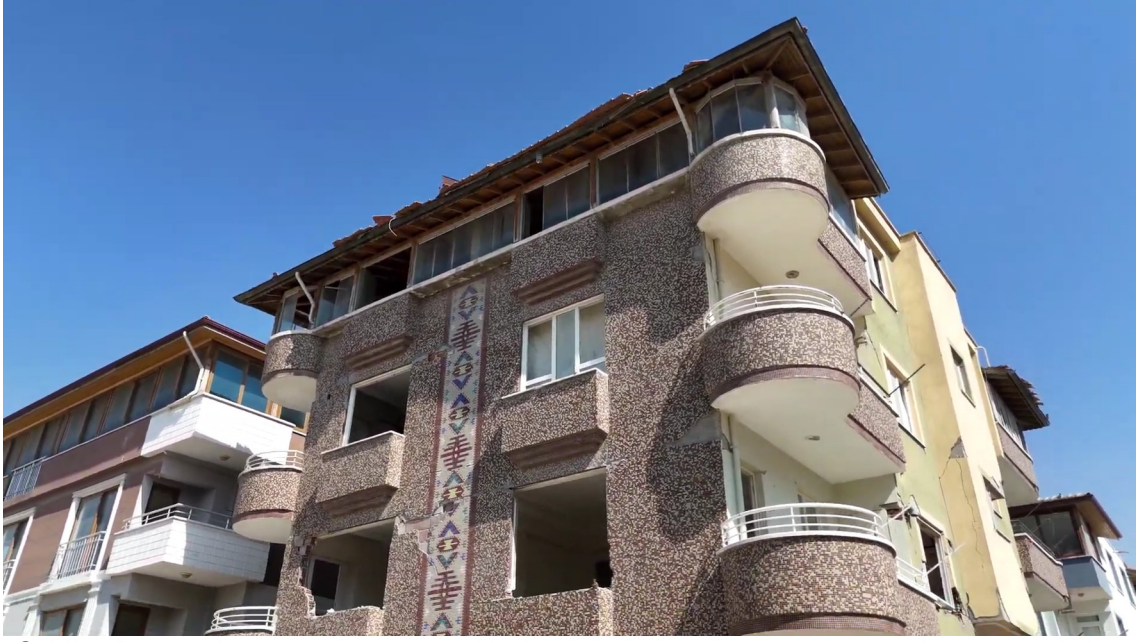
**Şekil 2.** Bina cephesinin eğik açıdan çekilmiş görüntüsü; balkonların çevresindeki ve giriş-kolon bağlantı yerlerindeki çapraz çatlakları göstermekte olup, deprem kaynaklı yapısal hasarı tespit etmek için kullanılmaktadır.

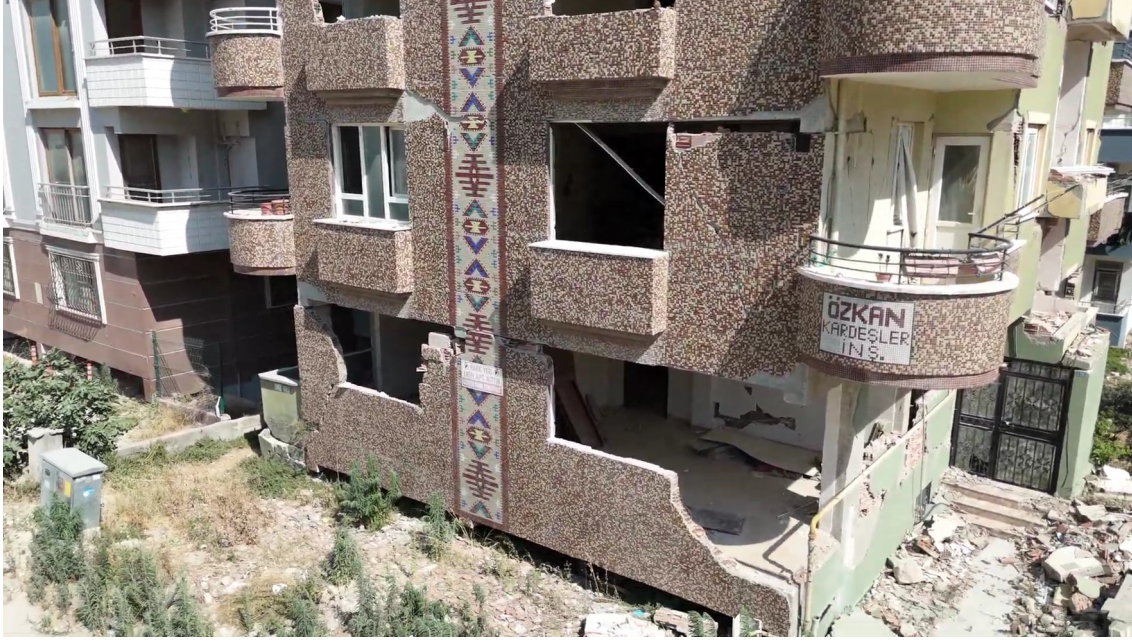
**Şekil 3.** Girişin yakınındaki ezilmiş sütunları ve çökmüş dolgu duvarlarını gösteren zemin kat görünümü; deprem kaynaklı yapısal hasarın yerinde tespit edilmesi amacıyla kullanılır.

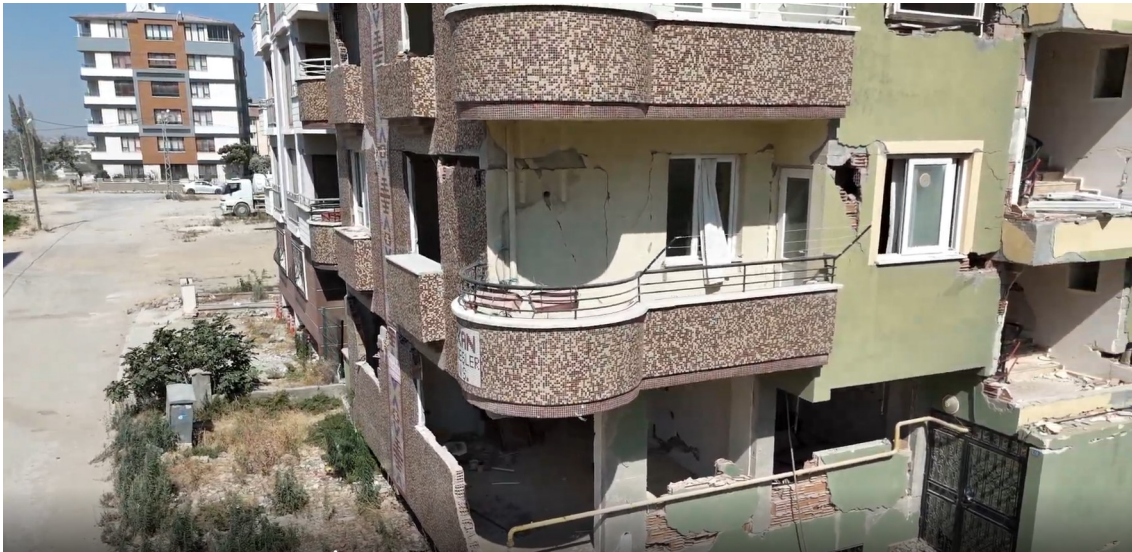
**Şekil 4.** Köşe kolonları ve balkonlarda oluşan eğilme hasarını gösteren yan görünüm.

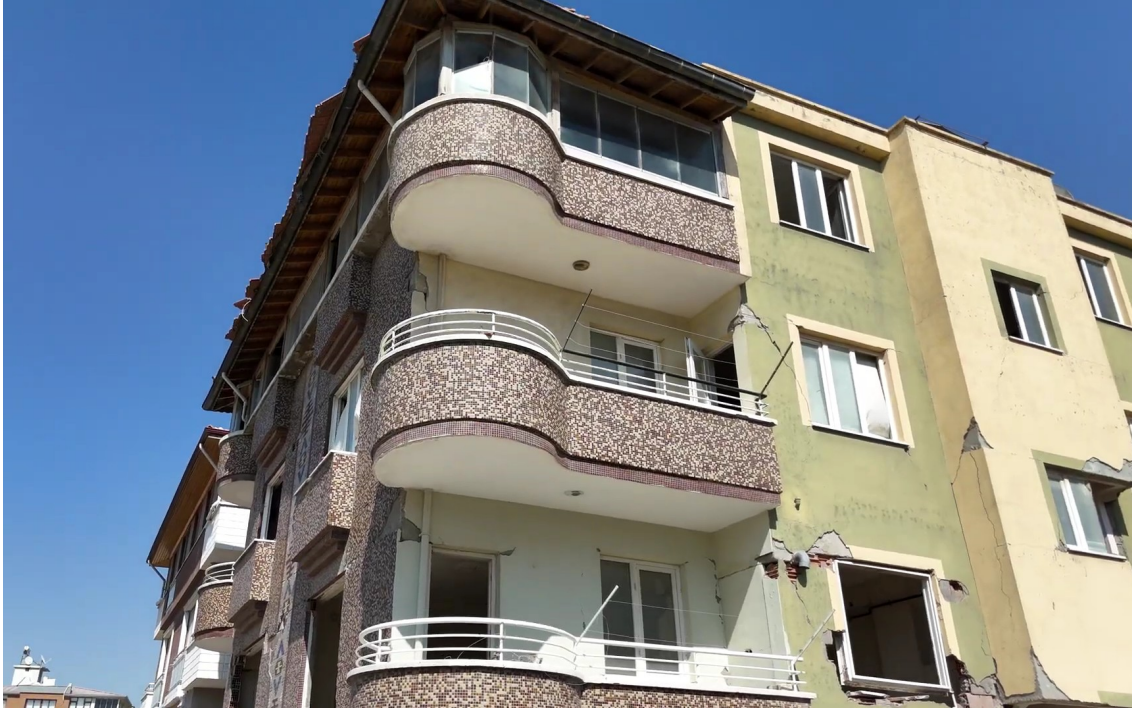
**Şekil 5.** Dolgu duvarlarındaki çapraz çatlakları ve pencere açıklıkları çevresindeki yer değiştirmeyi gösteren üst cephe görünümü.

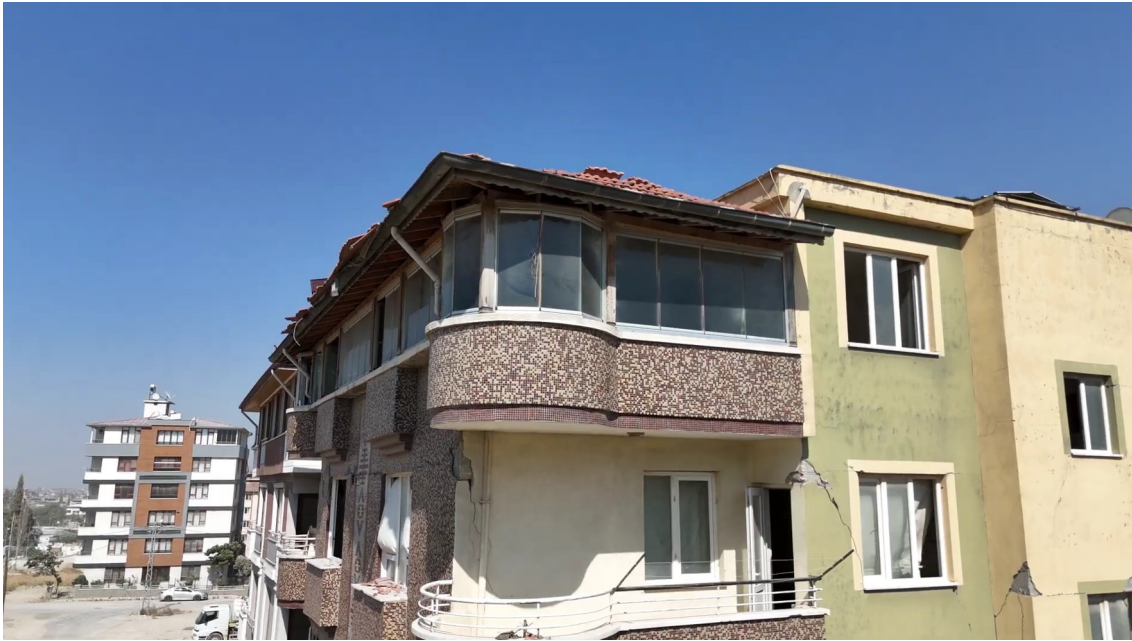
**Şekil 6.** Komşu binalara kıyasla cephenin eğriliği ve çatı çizgisinin kaymasını gösteren eğik dron görüntüsü.

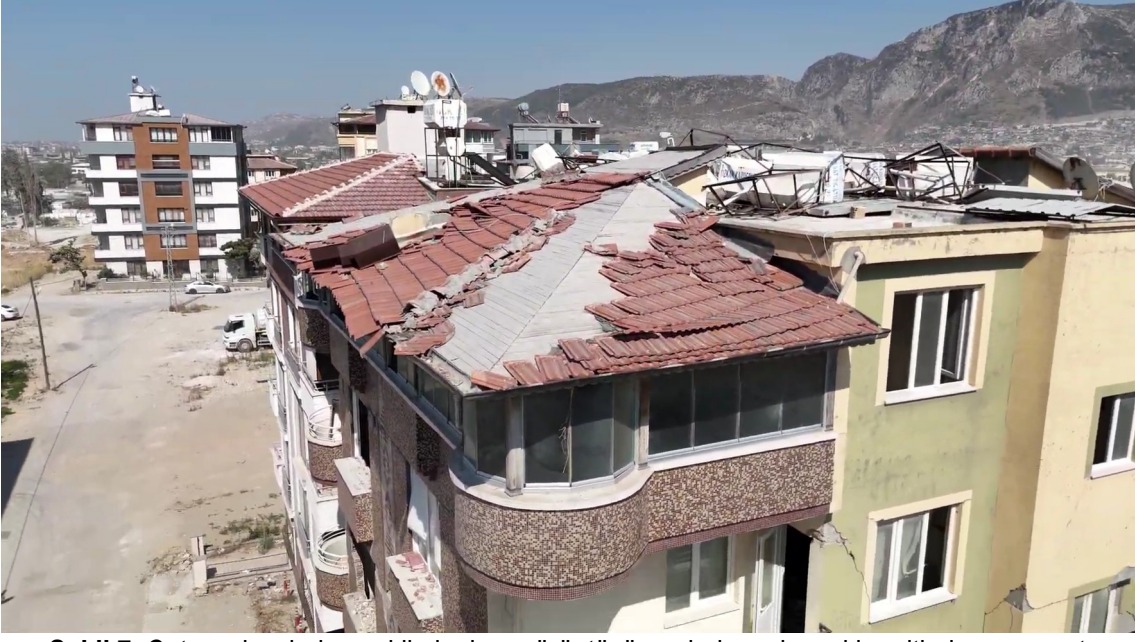
**Şekil 7.** Çatı seviyesinden çekilmiş dron görüntüsü, yerinden çıkmış kiremitleri ve parapet duvarındaki hasarı göstermekte olup, bu durum yapısal olmayan bir arızaya ve düşen enkaz tehlikesine işaret etmektedir.

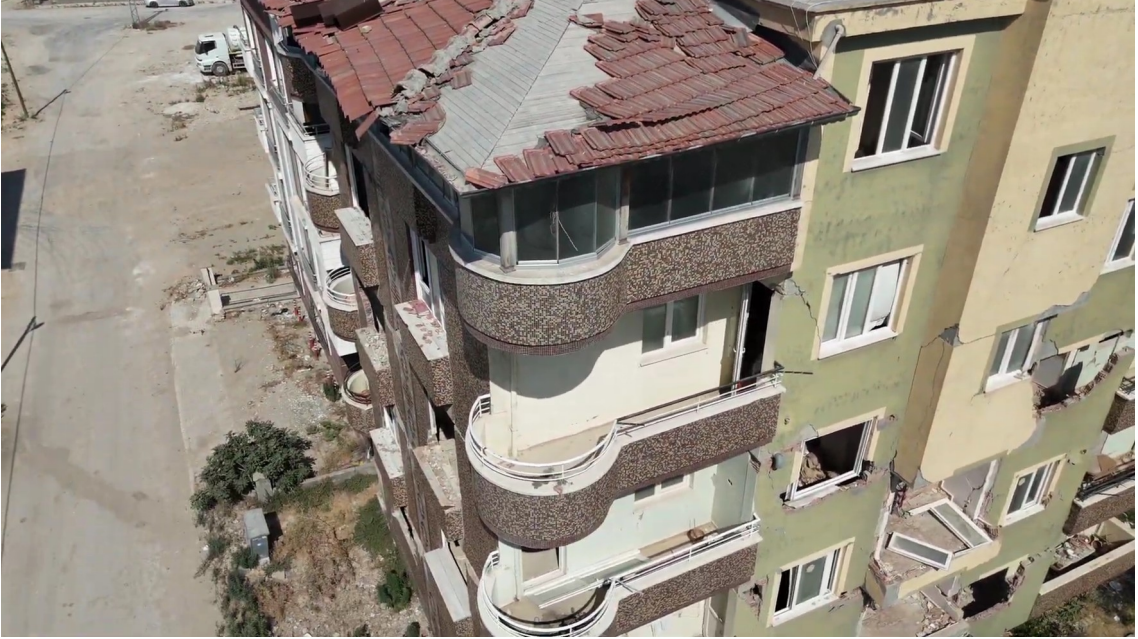
**Şekil 8.** Yukarıdan çekilmiş eğik dron görüntüsü, parçalanmış çatı kaplamasını ve parapet duvarının kısmi çökmesini göstermekte olup, bu durum yapısal olmayan hasar ve düşen moloz riskine işaret etmektedir.

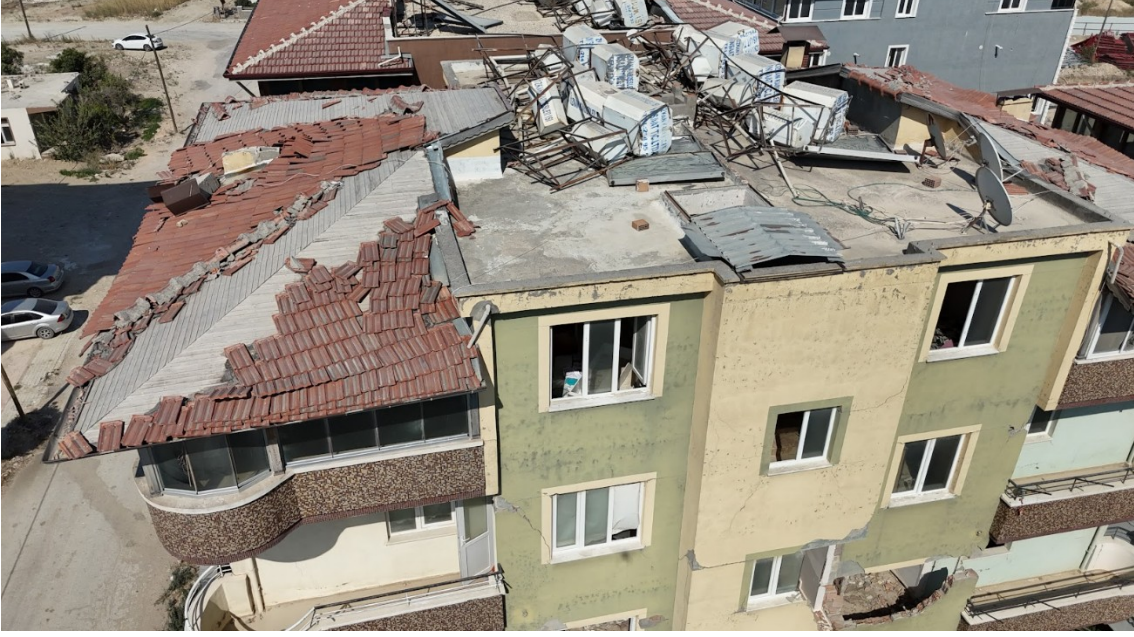
**Şekil 9.** Çatının yer değiştirme eğimini ve terasta biriken enkazı gösteren dikey dron görüntüsü; bu durum, olası düşme tehlikelerini ve yapısal olmayan hasarları ortaya koymaktadır.

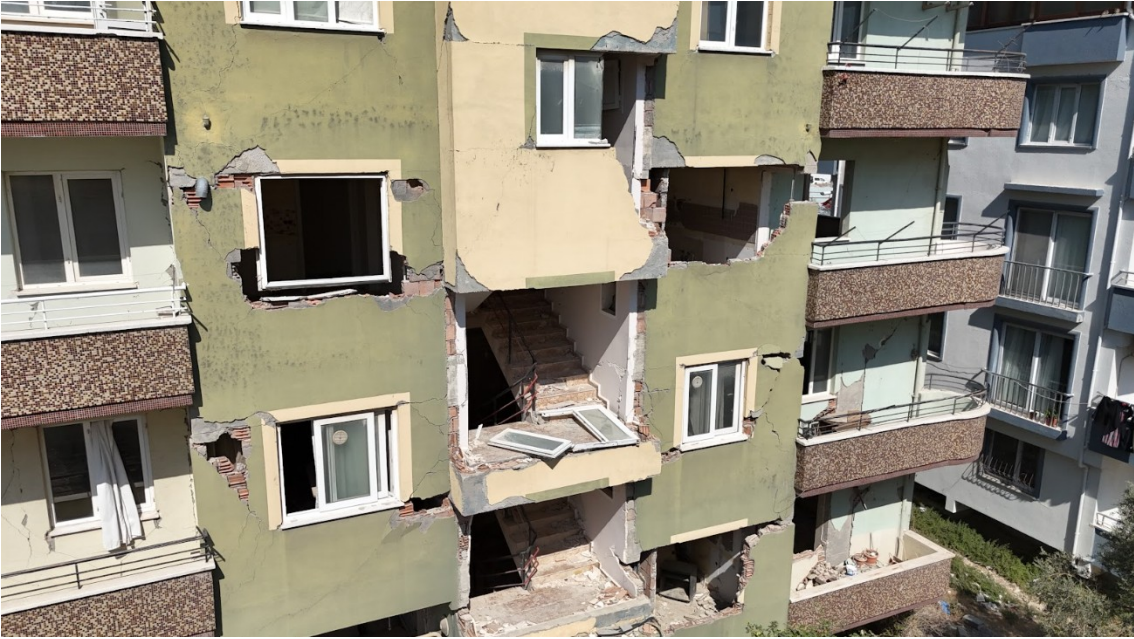
**Şekil 10.** Arka cephenin dron görüntüsü, merdiven boşluğunun açıkta kaldığını ve dolgu duvarının çöktüğünü gösterirken, betonarme iskelet büyük ölçüde sağlam kalmıştır; bu da yapının can güvenliği düzeyinde yapısal performans sergilediğini göstermektedir.
